2015 年 7 月 京都市土砂災害

先日の台風 11 号により、京都市で発生した土砂災害に対し、今年 3 月に京都市と締結した「災害時における調査の相互協力に関する協定」を発動し、調査団を派遣した。

## 平成 27 年 7 月 22 日現地調査速報

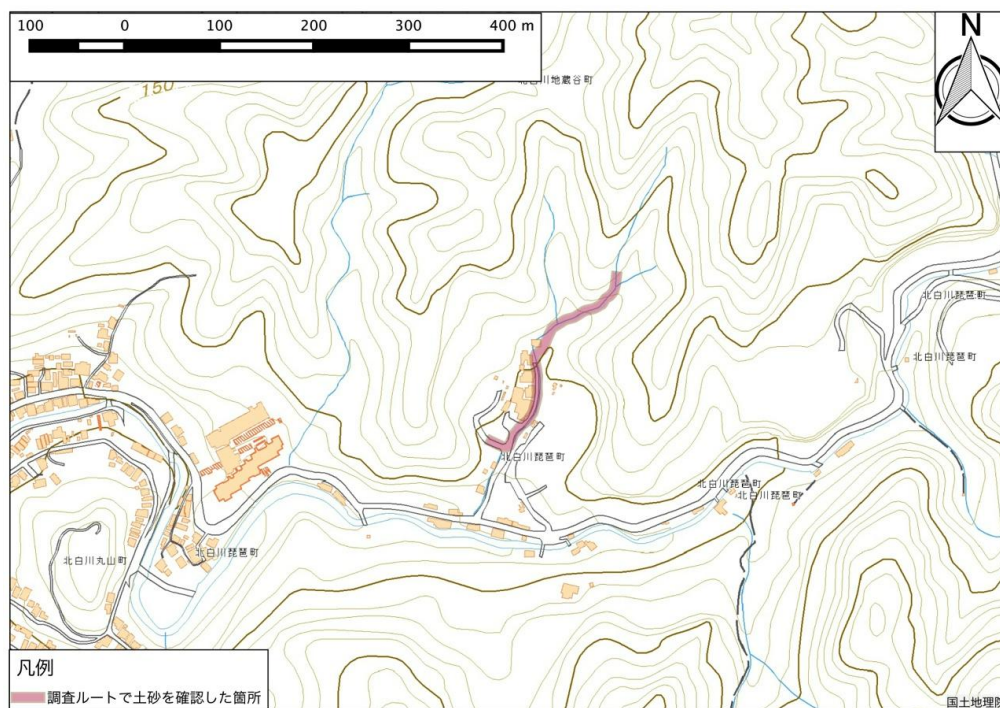
図 5 現地調査結果

図 5 に現地踏査により大量の土砂が認められた部分を示した。図 6 には写真撮影位置、以降に、現地の写真を示す。大量に堆積した土砂の大半は真砂化した花崗岩であり、堆積時の流離構造が確認できた(写真 1 および 2)。調査時でも、真砂土がどんどん流出しており、本来の道路のアスファルト面が埋もれている状態であった(写真 3)。沢を登ると、崩壊した斜面が何カ所も確認できた(写真 5・6)。雨が強くなったため、P7 の地点まで土砂の崩壊を確認して引き返した。なお、写真 8 の北東側の沢では今回の崩壊は認められなかった。なお、P3 と P4 の間にある南北走向の沢は、民家の裏側であり、アクセスできなかったため土砂崩壊の有無は確認できていない。ただし、倒木は確認したが、今回によるものかどうか判別できない。

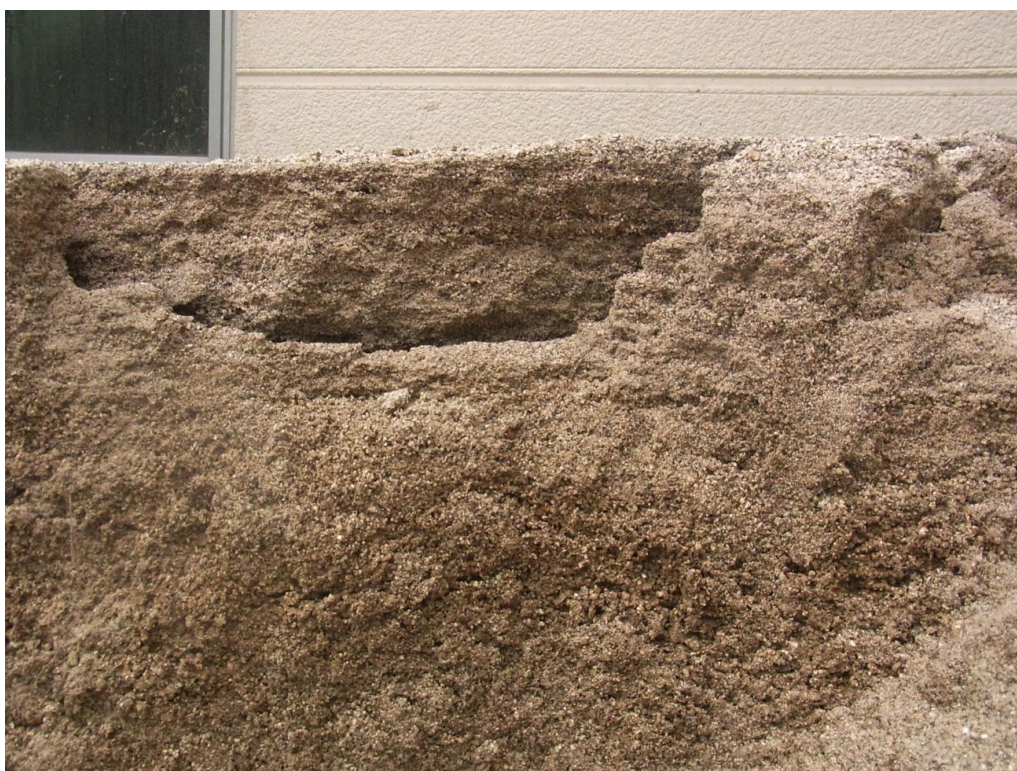
写真 2-2 (P2) 堆積土砂の拡大
