2015 年 7 月 京都市土砂災害

先日の台風 11 号により、京都市で発生した土砂災害に対し、今年 3 月に京都市と締結した「災害時における調査の相互協力に関する協定」を発動し、調査団を派遣した。

## 平成 27 年 7 月 22 日現地調査速報

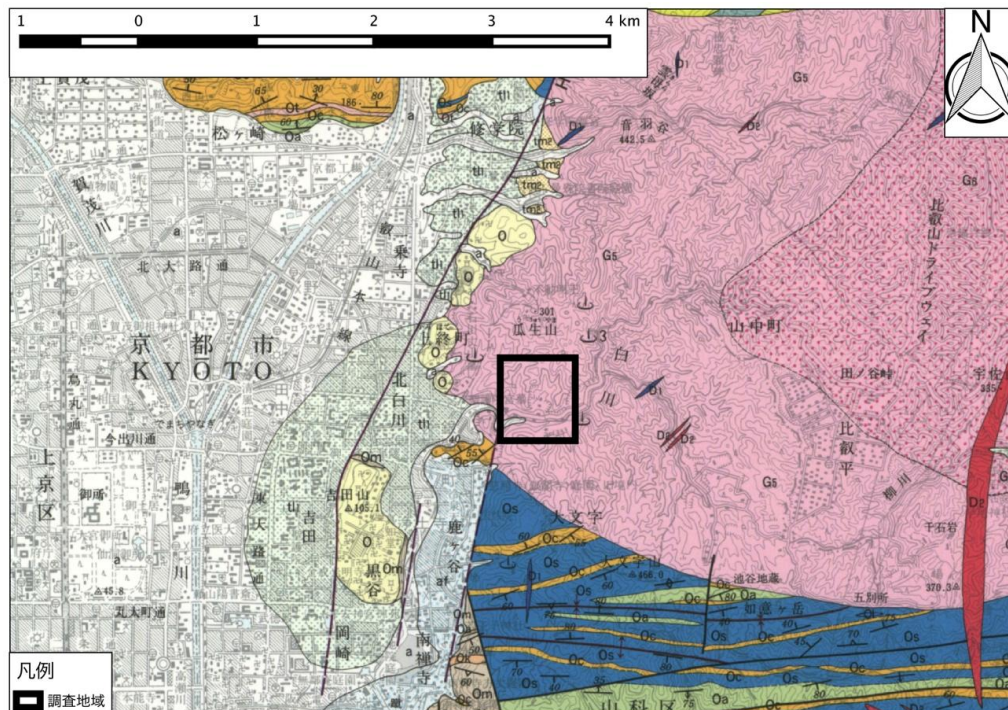
図 1 周辺の地質図 (5 万分の 1 地質図「京都北東部」)

調査地域周辺は図 1 の地質図に示されるように、比叡花崗岩 (Gs) で構成されている。局所的に安山岩 (D1) や酸性岩 (D2) の岩脈が認められている。防災科学技術研究所が公開している地すべり地形判読結果(図 2)では、調査地の南側に大規模な地すべり地形が認められている。都市圏活断層図(図 3)では、調査地付近は地すべり地形として表現されている。国土地理院が公表している 10m 地形標高データより求めた地形傾斜では、周辺と比較して特に急傾斜を示していない。

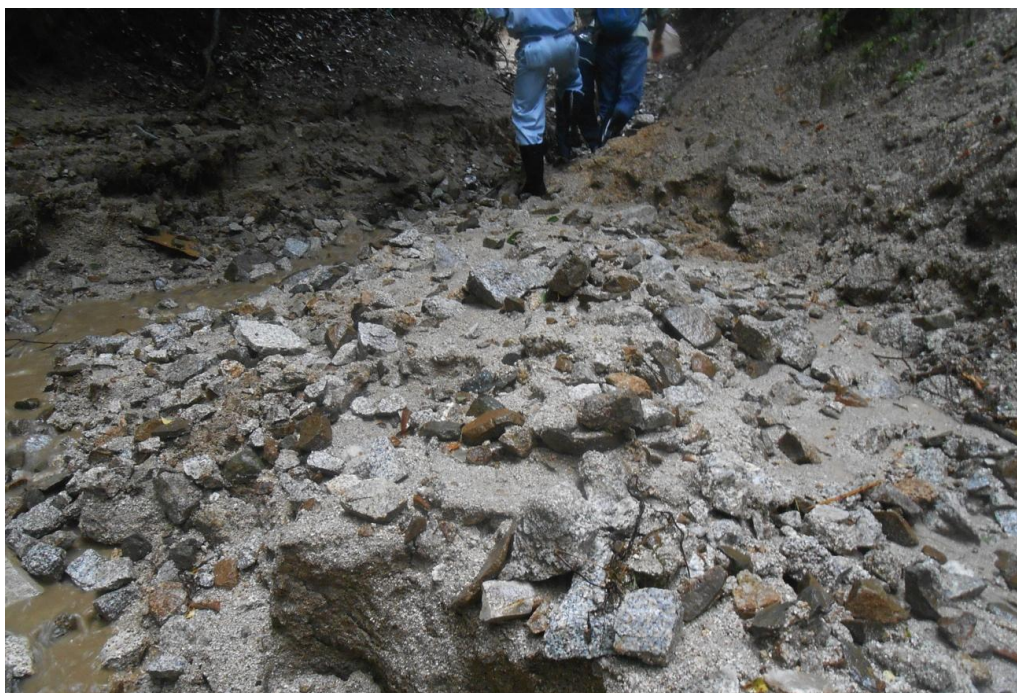
写真 4 (P4)

図 5 に現地踏査により大量の土砂が認められた部分を示した。図 6 には写真撮影位置、以降に、現地の写真を示す。大量に堆積した土砂の大半は真砂化した花崗岩であり、堆積時の流離構造が確認できた(写真 1 および 2)。調査時でも、真砂土がどんどん流出しており、本来の道路のアスファルト面が埋もれている状態であった(写真 3)。沢を登ると、崩壊した斜面が何カ所も確認できた(写真 5・6)。雨が強くなったため、P7 の地点まで土砂の崩壊を確認して引き返した。なお、写真 8 の北東側の沢では今回の崩壊は認められなかった。なお、P3 と P4 の間にある南北走向の沢は、民家の裏側であり、アクセスできなかったため土砂崩壊の有無は確認できていない。ただし、倒木は確認したが、今回によるものかどうか判別できない。
